MERCADO DE ALVALADE NORTE

INTERVENÇÃO PARCIAL CALEIRA COBERTURA METÁLICA SUPERIOR – 1ª FASE

MEMÓRIA DESCRITIVA E JUSTIFICATIVA

NOVEMBRO 2021

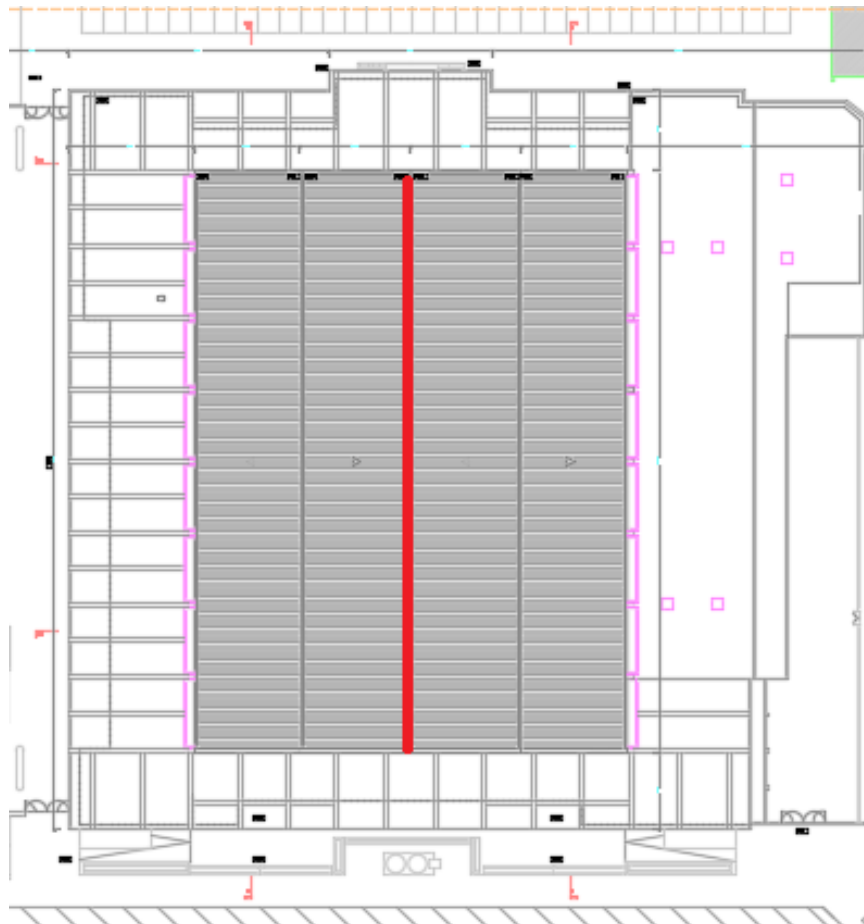
Planta de cobertura

Legenda: Linha vermelha assinala a caleira a intervir

Entrada abundante de água em zonas centrais da caleira superior central quando ocorrem chuvas intensas.

Após visita à caleira em causa e análise visual da construção da mesma e dos ralos de escoamento verificámos a inexistência de alguns ralos e inexistência de saídas de emergência. Vulgos “*trop leins*”. Somos a comentar também, adicionalmente à questão dos ralos, que o atual sistema sifónico para escoamento das águas pluviais já não nos parece estar a funcionar. Para além da falta de alguns ralos verificámos também tubagem aberta, impensável em sistemas sifónicos onde não pode haver ar nas tubagens pois o escoamento funciona por sucção.

Dadas as patologias verificadas e apresentadas no ponto anterior concluímos que o sistema de escoamento existente já não consegue dar vazão das águas pluviais, principalmente quando em grandes quantidades, fazendo com que a caleira encha e a água transborde para o interior do mercado pelas aberturas existentes entre as abas da caleira e a chapa nervurada de revestimento das coberturas.

Construção Civil - Execução de 2 (duas) aberturas no topo das caleiras, e respetivas paredes, uma em cada extremidade, de Ø 110mm, para posterior instalação de saída de emergência, em tubo de pvc, e fechamento pelo exterior com argamassa de cimento e areia com pintura final à cor branco, apenas em volta do perímetro da ponta do tubo.

Outros Trabalhos - Remoção manual dos lixos e impurezas existentes no interior da caleira com recolha dos resíduos para vazadouro e desmontagem do remate metálico existente nos beirados para permitir trabalhos no interior da caleira.

Revestimento interior da caleira - Aplicação de impermeabilização com membrana sintética de pvc de 1,2mm de espessura, cor cinza claro, resistente aos UV's e raízes, armada com fibra de polyester no interior, refª Fatrafol 810V (10 anos garantia de produto), incluindo sobreposições, cortes, vulcanização das juntas com ar quente e acessórios de remate nos pontos de escoamento das águas pluviais e saídas de emergência.
