SUMÁRIO EXECUTIVO

Recuperação dos danos causados pela infiltração de água proveniente do ineficiente fecho da boca de fornecimento de água, inserida na parede do prédio nº48 da Rua Doutor Gama Barros, em Alvalade, Lisboa, estrutura esta utilizada por parte dos trabalhadores da Junta de Freguesia de Alvalade / Câmara municipal de Lisboa com o intuito de manter a higiene urbana das ruas.

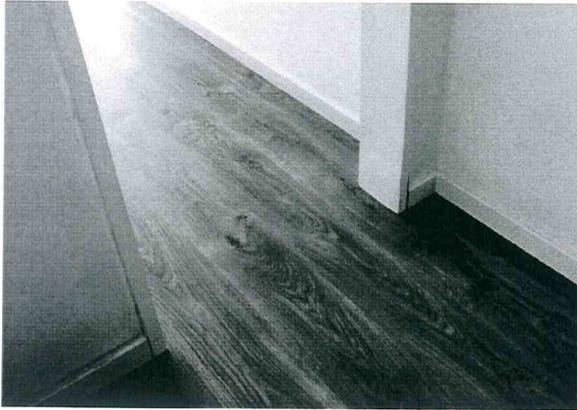
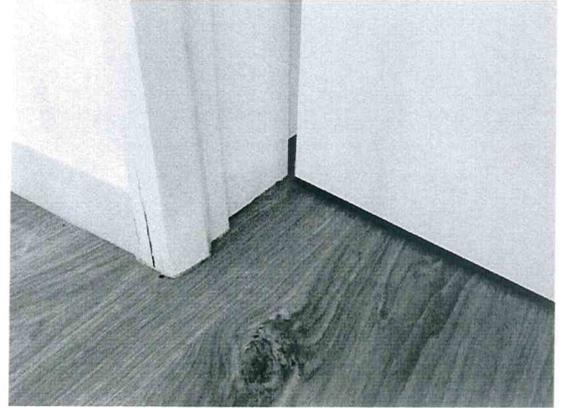
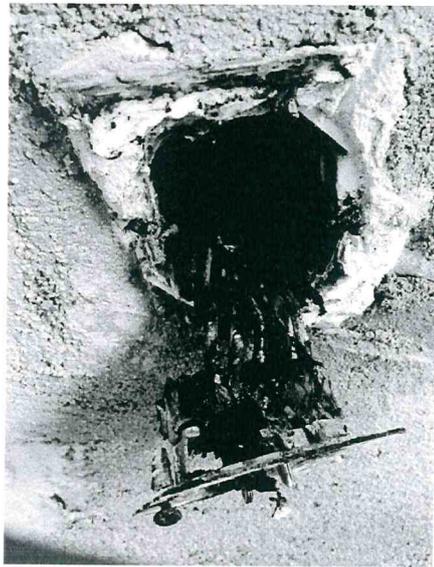
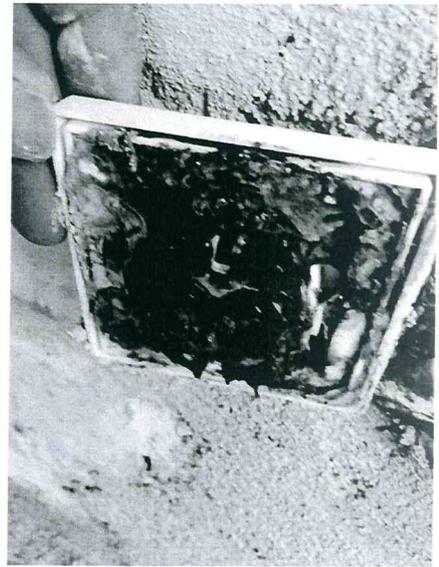
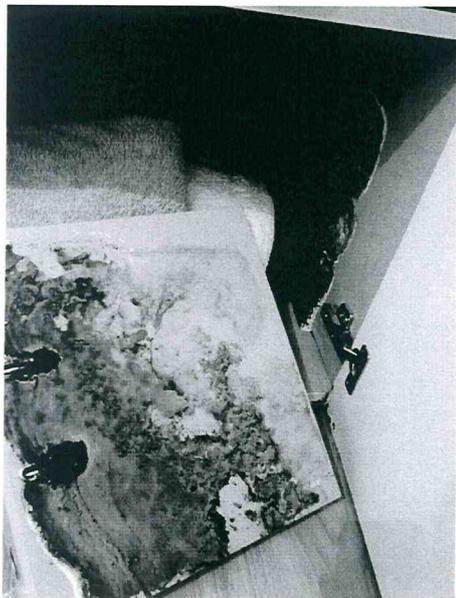
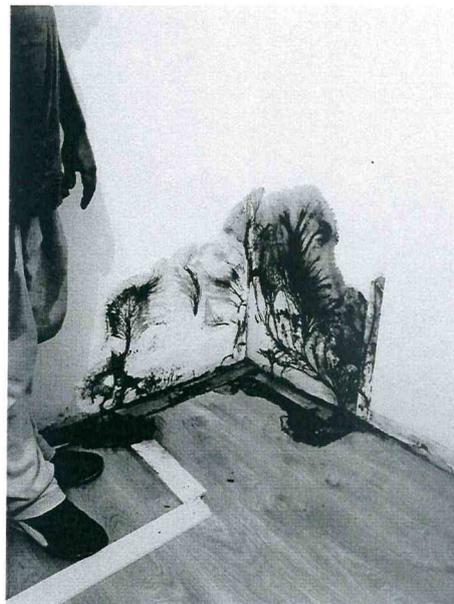
Com a concomitante secagem da parede, rodapés e das madeiras, outras infra-estruturas da casa revelaram os danos, nomeadamente as aduelas das portas bem como as fichas eléctricas e o guarda fatos da divisão mais afectada da casa:

Assim, procedeu-se à retirada de ambos os pavimentos em toda a área afectada, a nova impermeabilização da área atingida uma vez perdido o pavimento de suporte (os dois quartos e hall de entrada), bem como aplicação de roofmate para receber pavimento e pavimento flutuante e por fim substituição das aduelas das portas, em tudo semelhantes ao que previamente a casa apresentava.

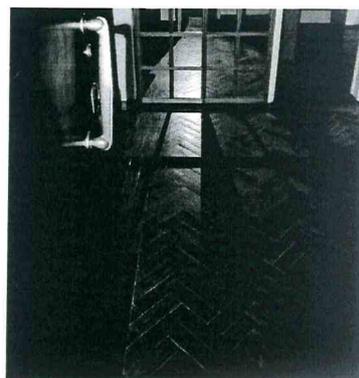
Ao retirar o chão, os rodapés e os armários que tinham sido alvo do efeito da água, constatou-se que o chão que estava por baixo (anteriormente assim):

Se encontrava completamente danificado, sem possibilidade de manutenção e num estado irreversível.

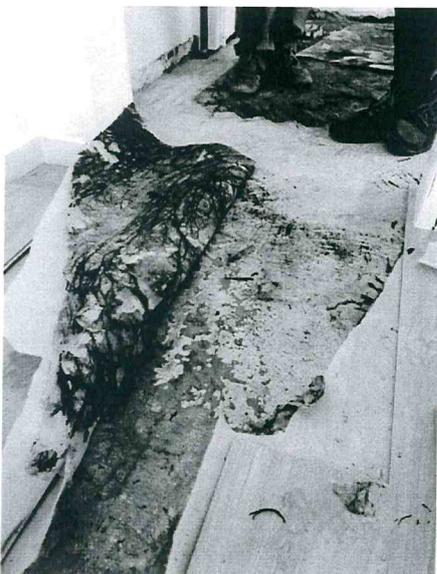
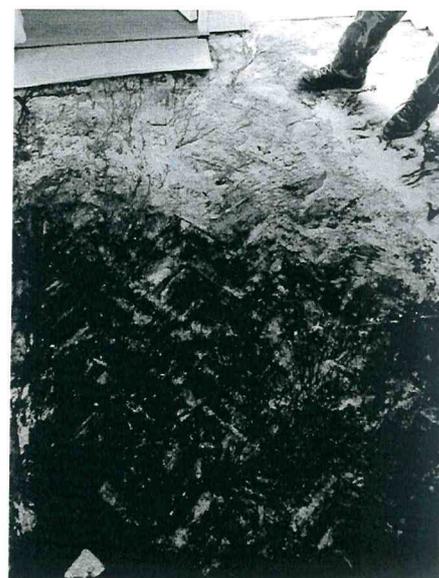
Como se comprova, à medida que a distância aumenta da parede que sofreu a infiltração, o pavimento não se encontrava em tão más condições.

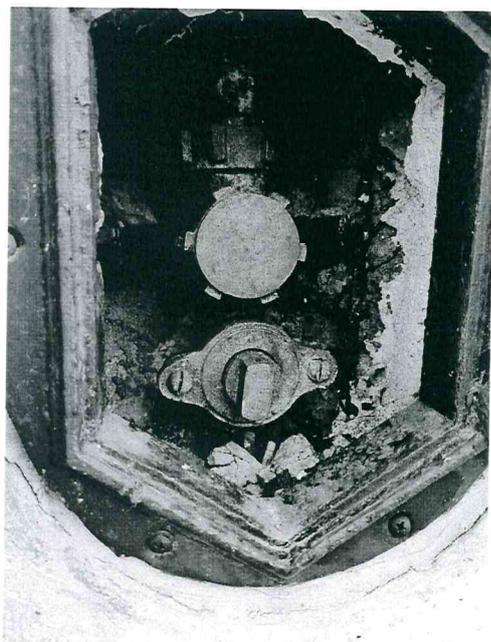
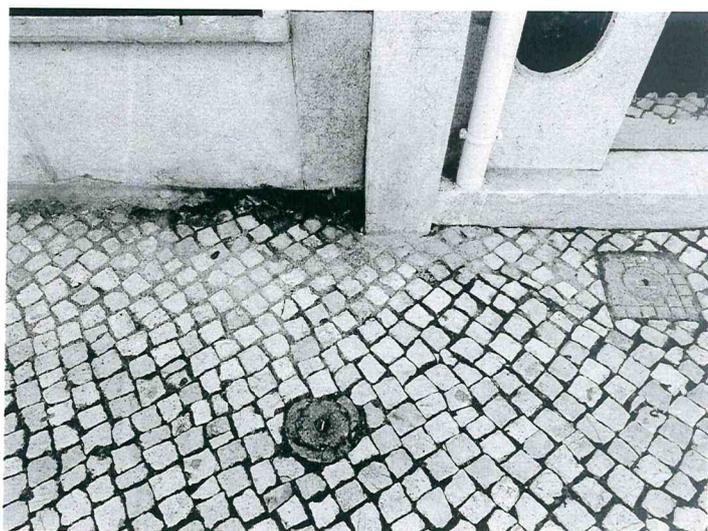
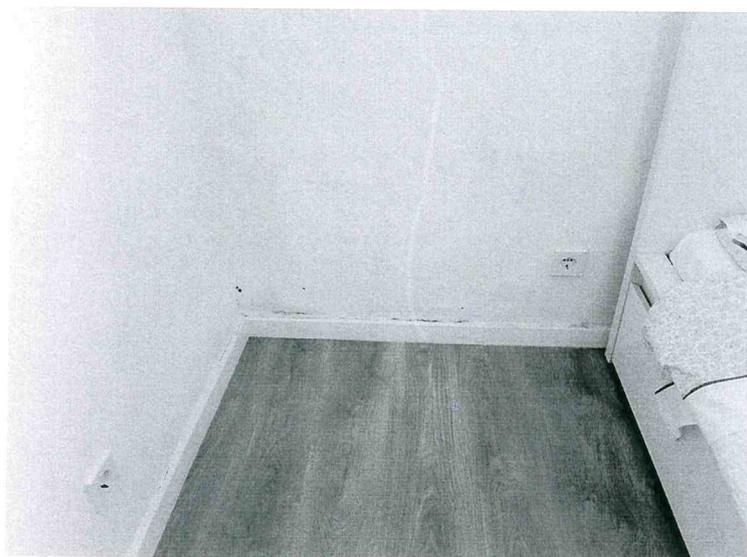
Anexo I - fotografias anexadas ao primeiro e-mail enviado após a ocorrência da maior infiltração ocorrida

Como podem verificar no relatório e vídeo que envio em anexo, elaborado pela Comissão de Bombeiros Sapadores de Alvalade que descreve os danos provocados avaliados pelos próprios, trata-se de uma conduta da via pública utilizada uma semana antes do relatório, que ficou mal fechada, provocando uma extensa infiltração de água na parede deste prédio, danificando assim a parede de minha casa.

Tratava se de uma boca de incendio mal fechada,a mesma foi fechada pelo pessoal e material do RSB com o auxilio de uma chave de cruzeta proveniente do vope31.Mais informo que devido a agua ter escorrido pela parede provocou infiltracoes na cave dta num quarto.

2.1	Caixa Exterior				
2.1.1	Fornecimento e aplicação de massa impermeabilizante em redor da tubagem de alimentação de água na caixa exterior e Execução de "tubo ladrão", incluindo todos remates e trabalhos necessários.	vg	1	80,00 €	80,00 €
	Subtotal				80,00 €
3	Quarto 1, 2 e Corredor
