RELATÓRIO DE PERITAGEM PATRIMONIAL

Junta de Freguesia de Alvalade

P17.0859.IND.312

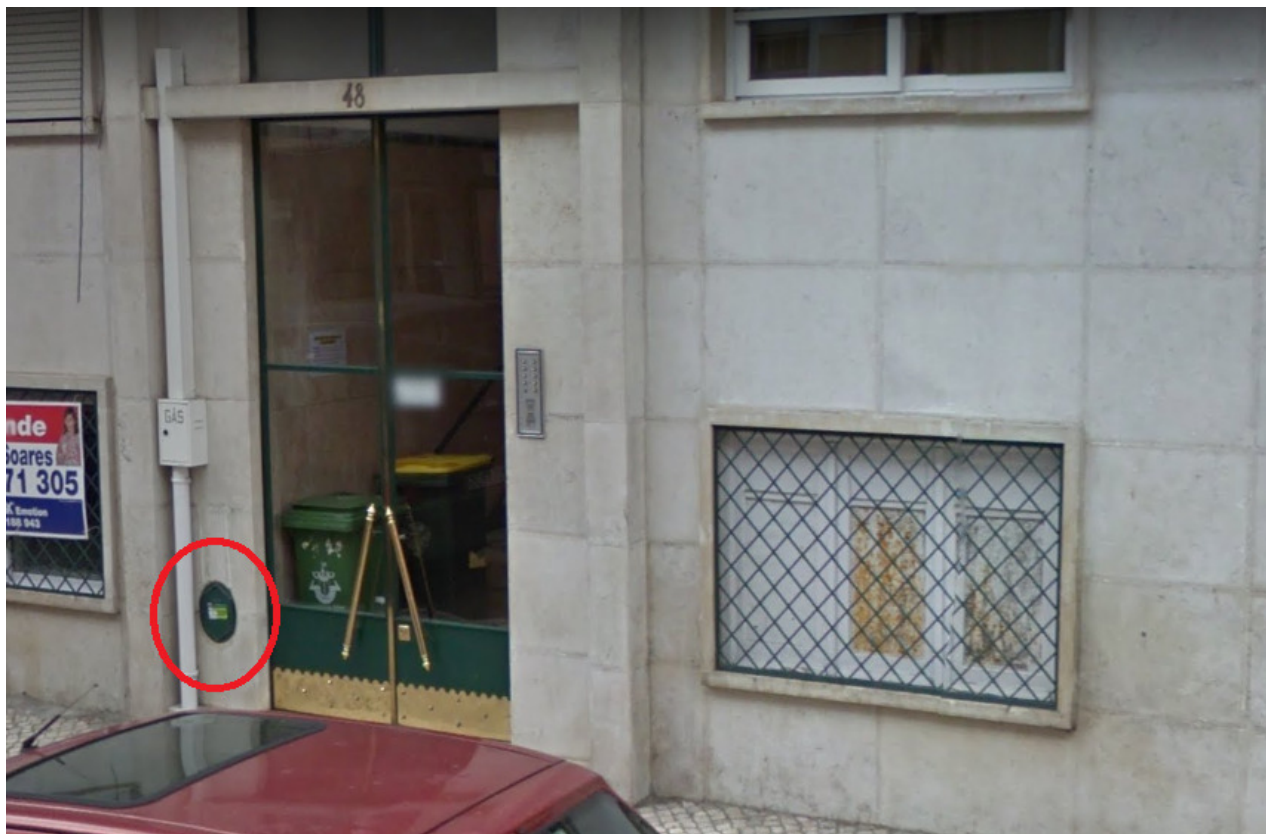
Pelo que nos foi possível apurar, terá sido utilizada a boca de incêndio que se encontra encastrada na fachada do edifício sito na Rua Doutor Gama Barros nº48, conforme imagem abaixo.

A boca de incêndio terá sido utilizada pelos serviços de higiene urbana da Junta de Freguesia de Alvalade para lavagens, e que por descuido não terá ficado corretamente fechada, o que originou a ocorrência de graves infiltrações de água na fração cave direita.

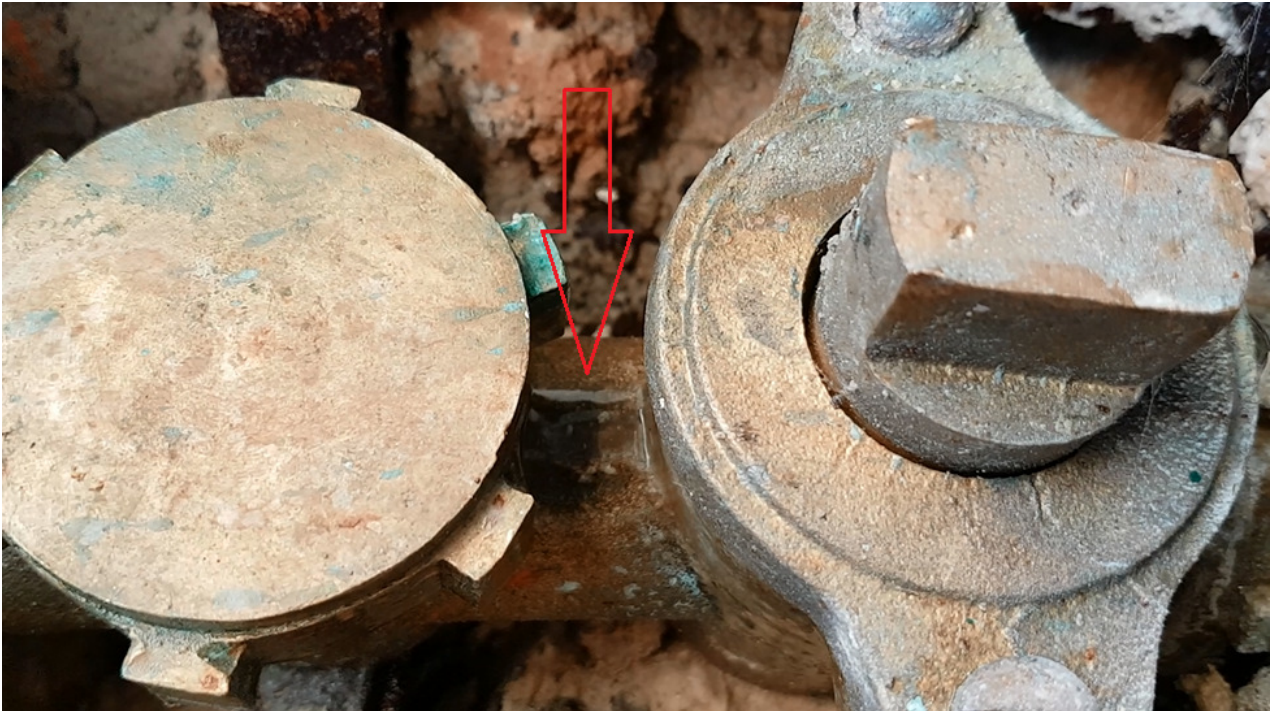
Evidencia da saída de água.

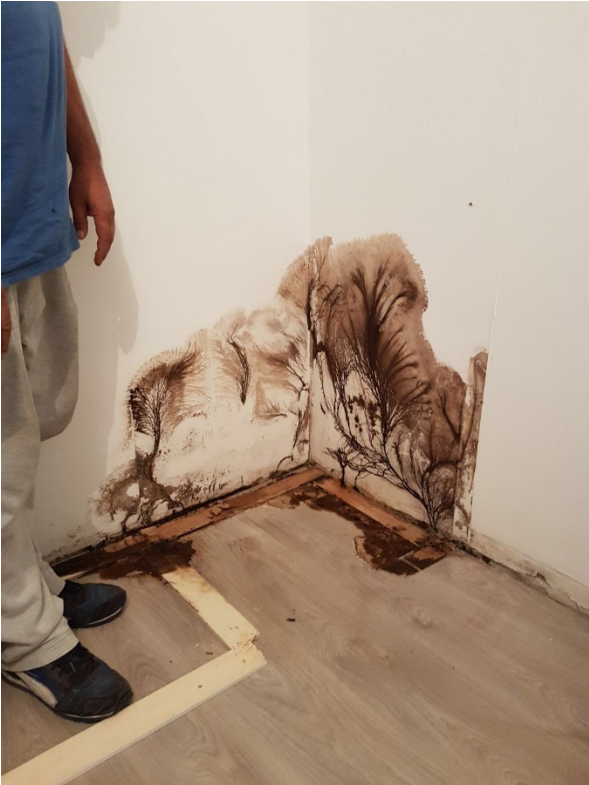
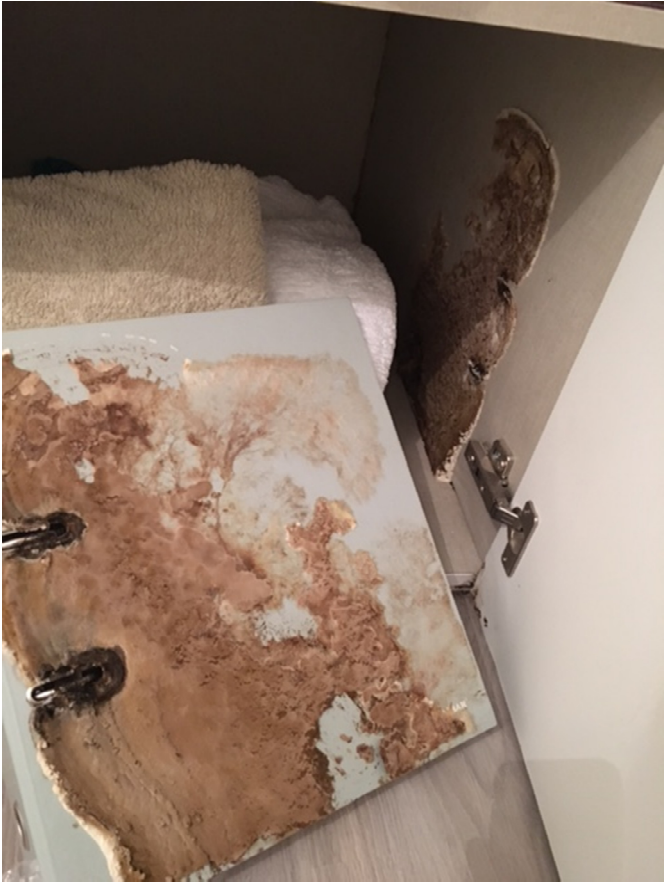
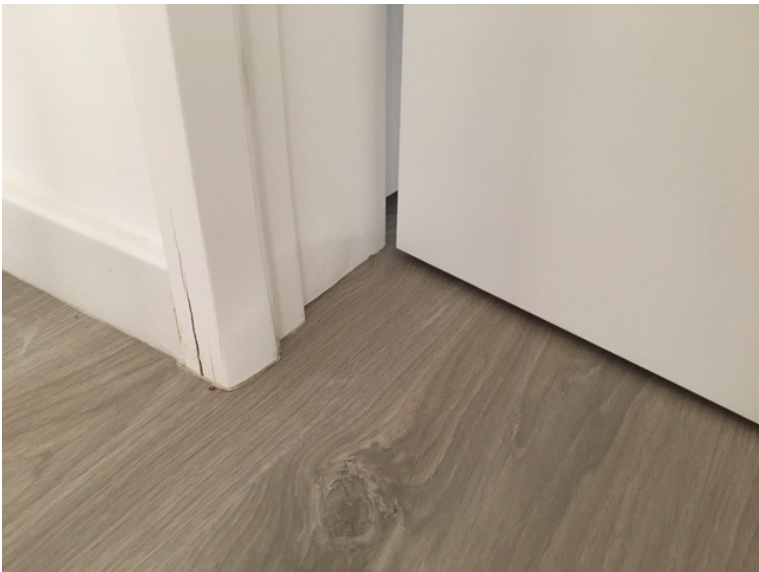
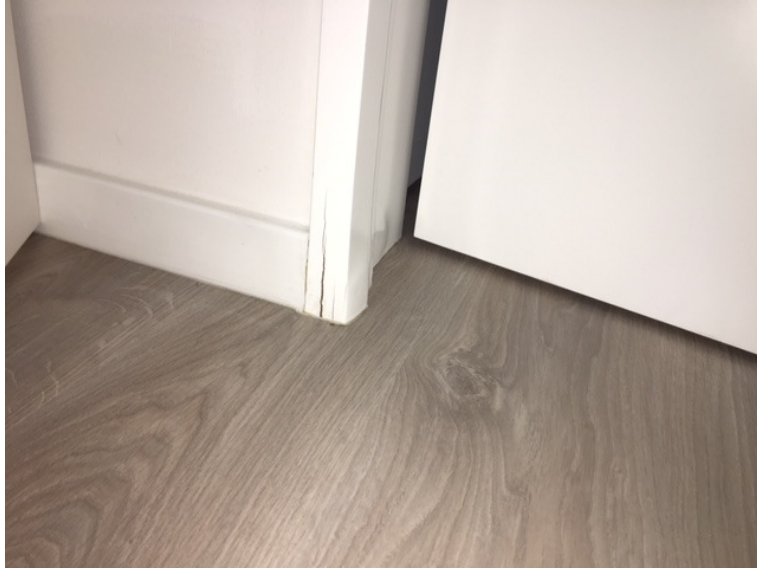
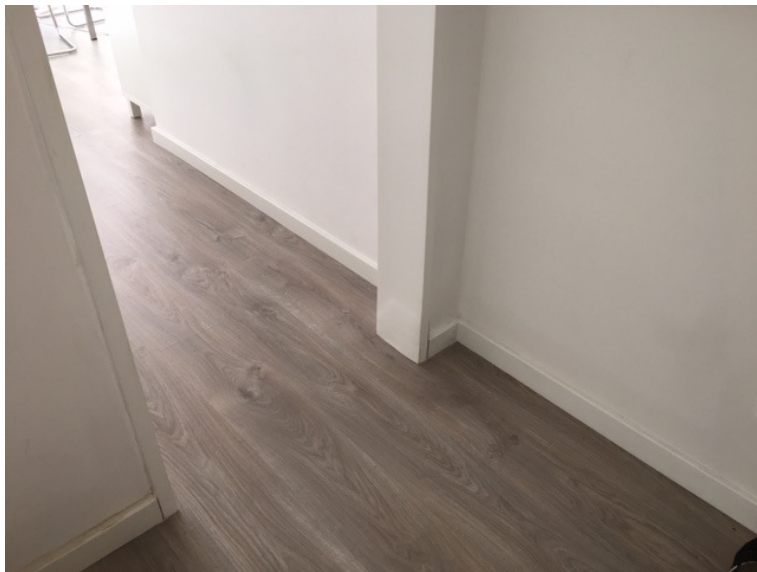
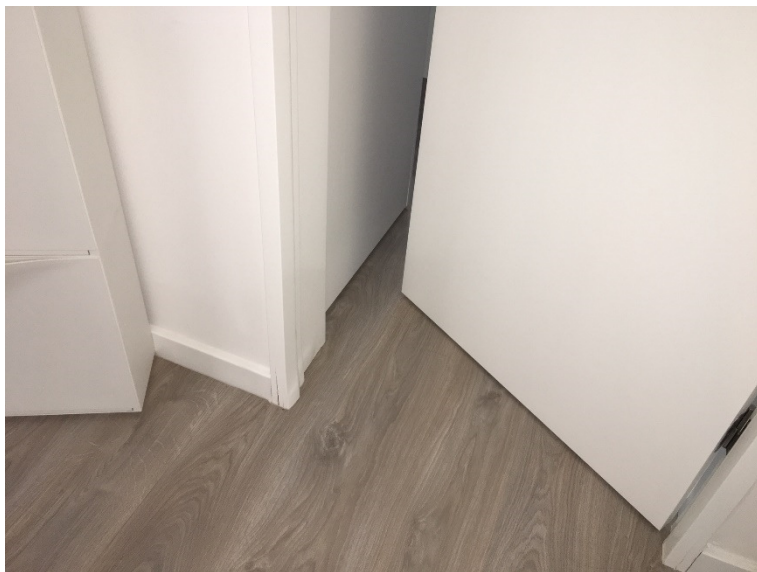
Fotografias fornecidas:

No interior da fração verificaram a existência de danos ao nível do imóvel, nomeadamente pavimentos de madeira, rodapés, aduelas das portas e paredes.

Foram-nos, no entanto, facultadas fotografias, que ilustram o estado da fração lesada antes e durante a realização de trabalhos de reparação.
