**AZINHAGA DOS BARROS – BLOCO C**

**REABILITAÇÃO DE PAVIMENTOS PEDONAIS**

**PROJETO DE EXECUÇÃO**

**JANEIRO 2025**

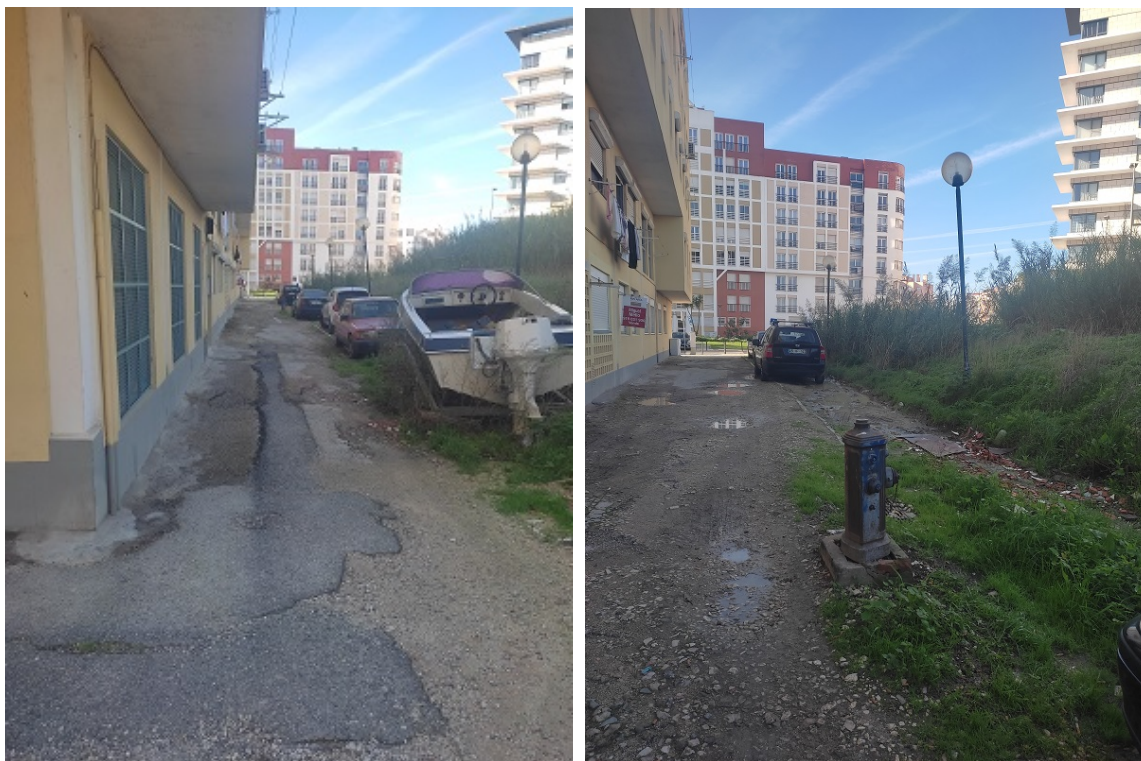
Neste troço de terreno, apesar de existirem infraestruturas como iluminação pública, boca-de-incêndio e rede de saneamento nunca foram executados pavimentos, estando neste momento maioritariamente em terra batida e sendo utilizado como estacionamento informal, muitas vezes abusivo.

Fotografias 1 e 2 – Troço entre a Azinhaga das Galhaldas e a rua António Albino Machado, sem passeio.

Neste troço de cerca de 60 metros de comprimento propõe-se a execução de pavimento pedonal em calçada de calcário, de forma a assumir a utilização pedonal, vedada a estacionamento ou circulação de veículos, exceto em situações de emergência, pelo que está prevista a colocação de pilaretes amovíveis.

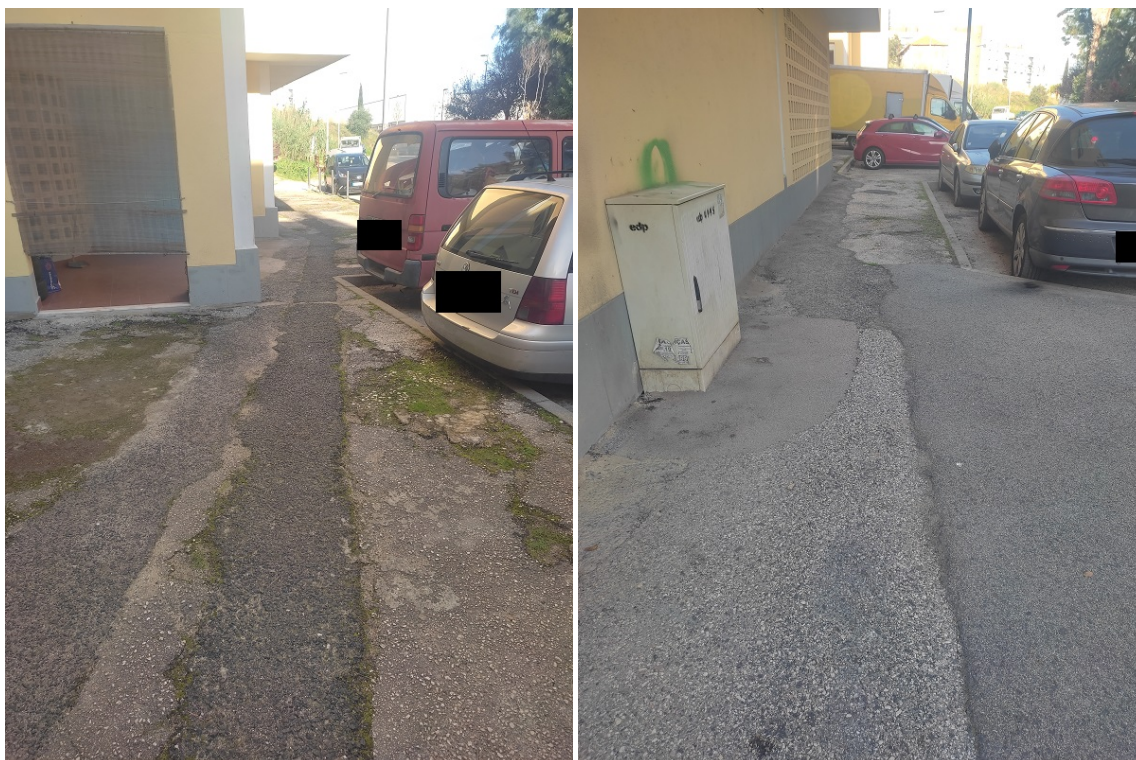
No passeio nascente e poente deste bloco habitacional o pavimento atual, em betuminoso, encontra-se em avançado estado de degradação, pelo que se propõe substituí-lo por pavimento em calçada de calcário.

Fotografias 3 e 4 – Troço de passeio em frente ao Bloco C (Azinhaga dos Barros).

É proposta a substituição por pavimento em calçada de calcário, de forma a unificar estes passeios com a envolvente.

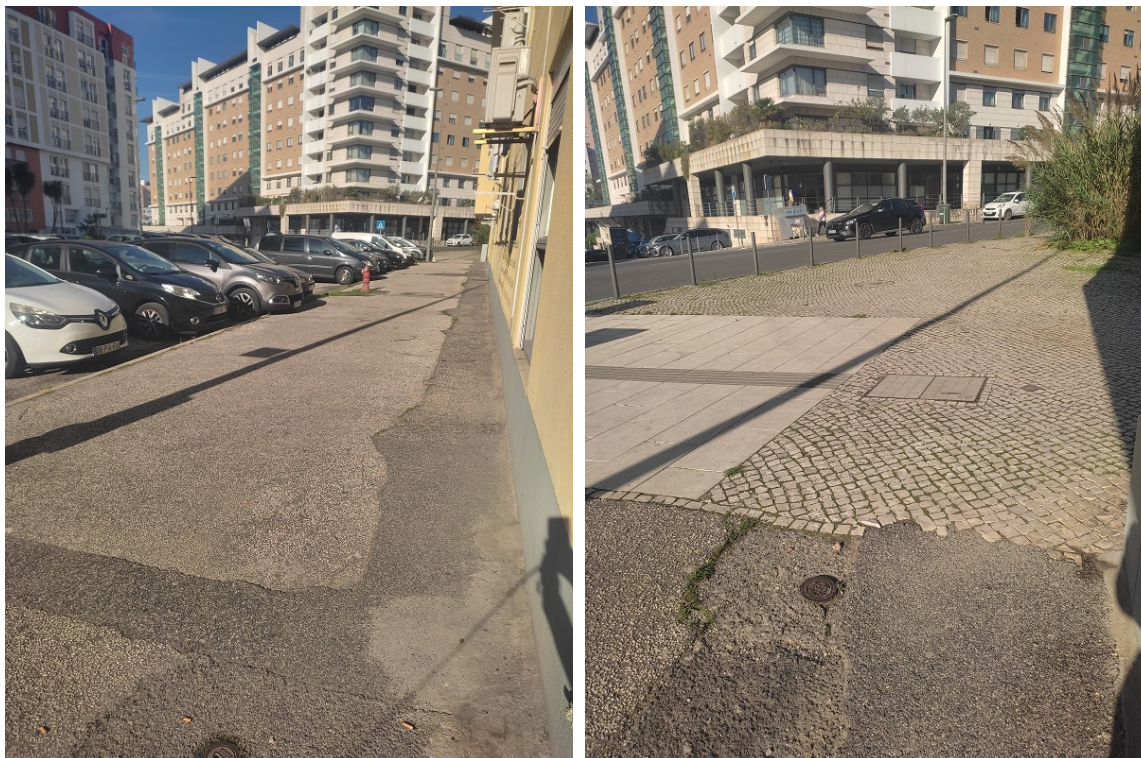
O troço de passeio localizado nas traseiras do bloco, já na rua António Albino Machado não está no mesmo grau de degradação, apesar de se verificarem alterações consequentes de intervenções no subsolo. No entanto, optou-se também por intervir para uniformizar os pavimentos com a restante rua.

Fotografia 5 – Troço de passeio nas traseiras do Bloco C, na rua António Albino Machado.

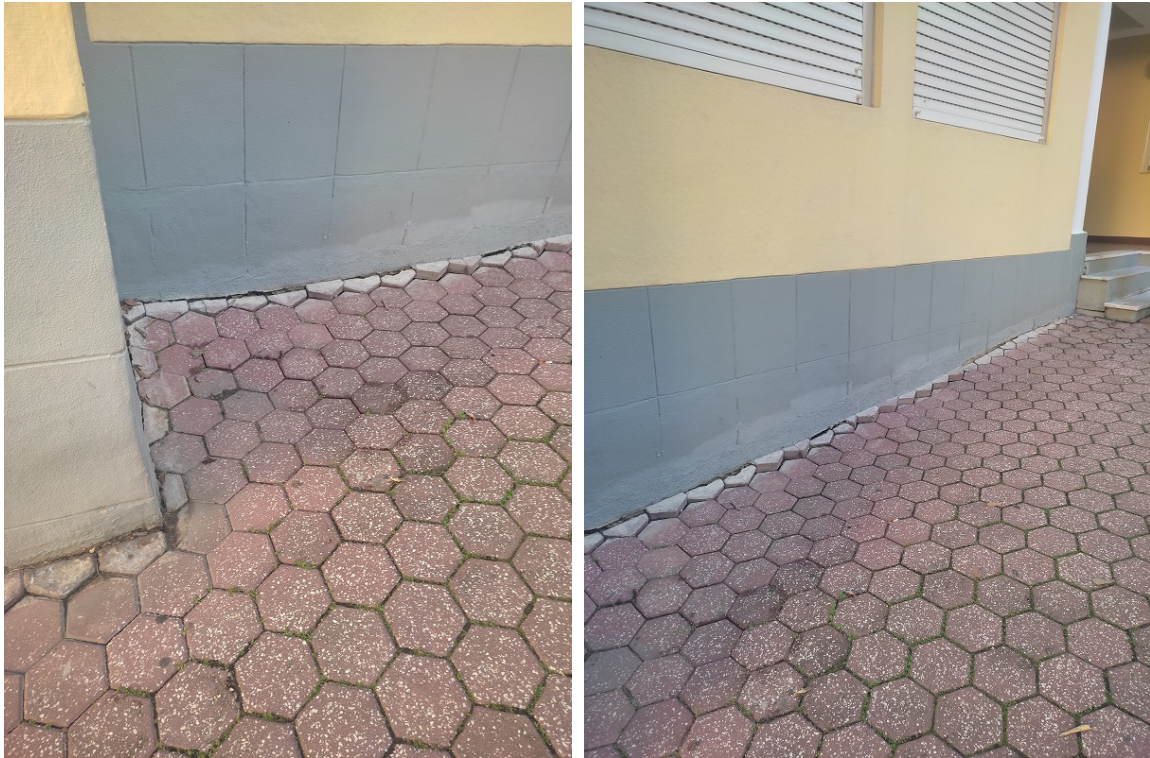
Finalmente, a proposta contempla também a intervenção no acesso pelo pátio interior, aos números 6 e 7. O pavimento existente sofreu abatimentos, alguns mais profundos que outros, e necessita de ser reparado em toda a sua extensão.

Fotografia 6 e 7 – Acesso no interior do bloco habitacional que necessita de intervenção.

No acesso interior, o pavimento em blocos de betão de forma hexagonal será levantando, de forma a ser possível nivelar o leito. Posteriormente o material será resposto.
