AVALIAÇÃO E REVISÃO DO PROJETO DE EXECUÇÃO PARA A REQUALIFICAÇÃO DO PARQUE JOSÉ GOMES FERREIRA E QUINTA DO NARIGÃO

JUNTA DE FREGUESIA DE ALVALADE

RELATÓRIO PRELIMINAR DE AVALIAÇÃO E REVISÃO DE PROJETO

Março 2025

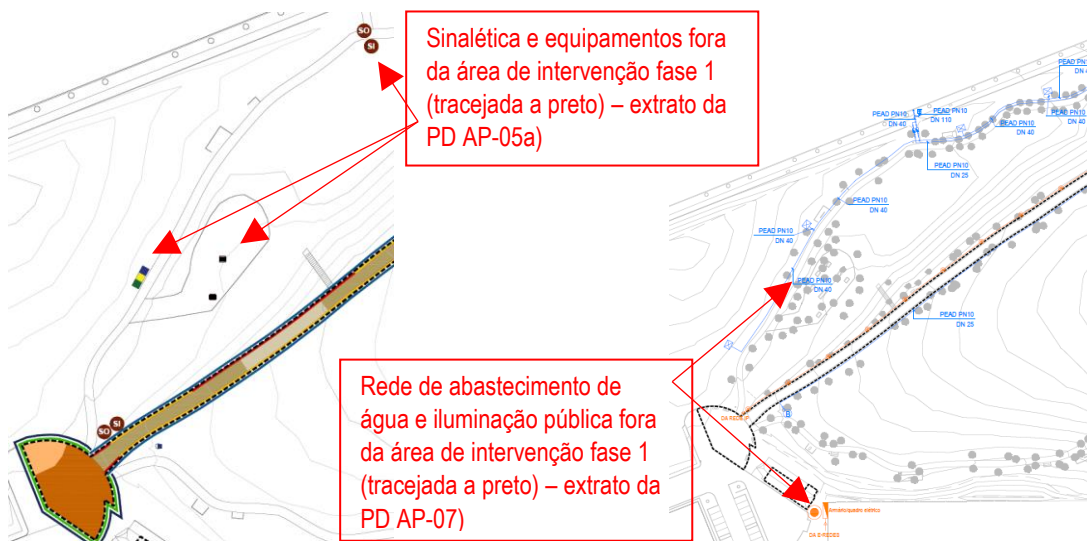
A Fase I inclui trabalhos que estão fora do limite de intervenção da fase supracitada. Sugere-se alterar o limite de intervenção desta fase para abranger os respetivos trabalhos (em todas as peças desenhadas), ou inserir uma nota explicativa em peças desenhadas e escritas para clarificar esta questão.

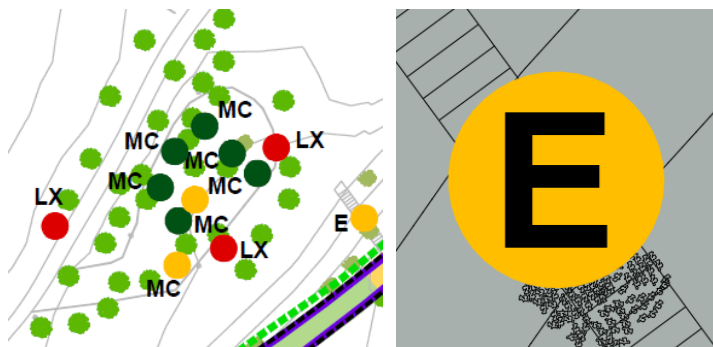
4.2.3.3 AP-02: Planta de Medidas Cautelares e Trabalhos Preparatórios (fase 1)

- a) Quando há muitos elementos a remover/requalificar próximos é difícil fazer sua distinção e suscitam erros/lapsos – por exemplo existem 3 itens a remover, 3 itens a requalificar e 6 itens a proteger, mas apenas 11 textos (imagem à esquerda), sugere-se que o texto fique sobre o elemento (imagem à direita)

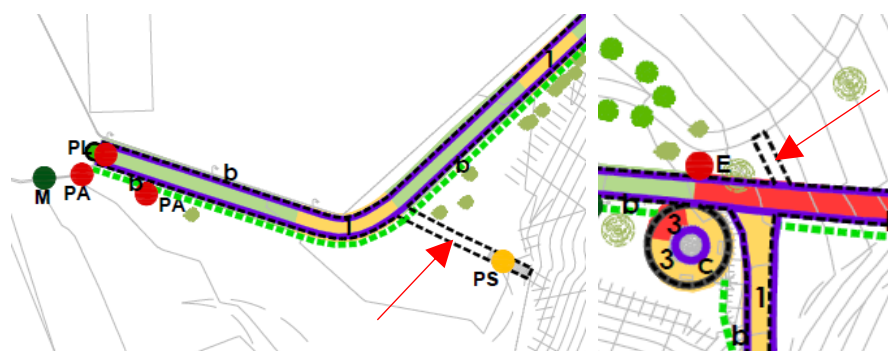
- b) O grafismo das valetas e remates a requalificar e a remover é o mesmo (linha grossa cor roxo). Induz a erros/dificuldade na leitura.
- c) O grafismo utilizado para muros, passadiços e escadas é de difícil entendimento na peça desenhada, pois são pontuais e se tratam de elementos lineares/áreas.
- d) A planta de estado das valetas não condiz com o apresentado na planta de medidas cautelares, questiona-se sua apresentação e o que diferencia uma peça desenhada da outra. Ainda, deve-se incluir escala na planta do estado das valetas.
- e) Há troços sem tramas que correspondem a elementos propostos. Sugere-se sua clarificação em termos gráficos e em legenda.

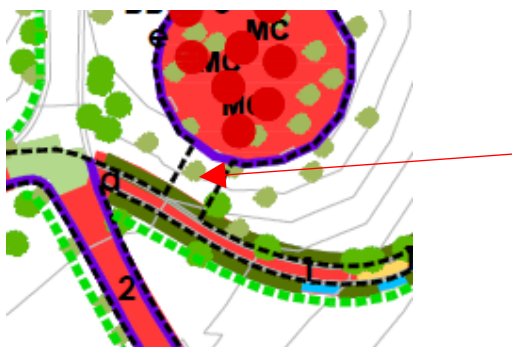
- f) Considerando que há uma escada proposta esta árvore será a abater e não a proteger.

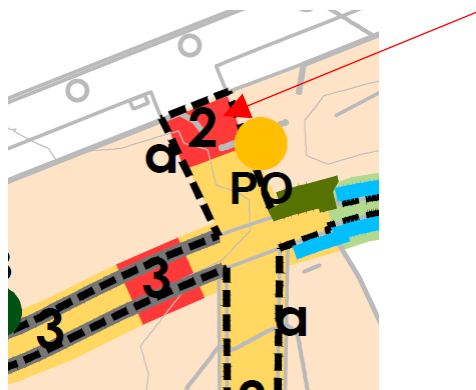
4.2.3.4 AP-02: Planta de Medidas Cautelares e Trabalhos Preparatórios (fase II)

- a) As valetas em estado 'razoável' não constam na peça desenhada, apesar de serem apresentadas na legenda.
- b) Incluir escala na peça desenhada do estado das valetas.
- c) Os sumidouros a requalificar não constam na peça desenhada, apesar de apresentada da legenda.
- d) Os sumidouros a requalificar não constam na peça desenhada, apesar de apresentada da legenda.
- e) O item '2' a remover não apresenta correspondência na legenda

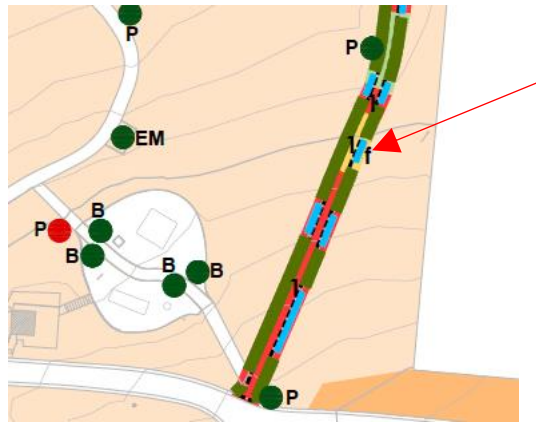
- f) O item 'f' não apresenta correspondência na legenda

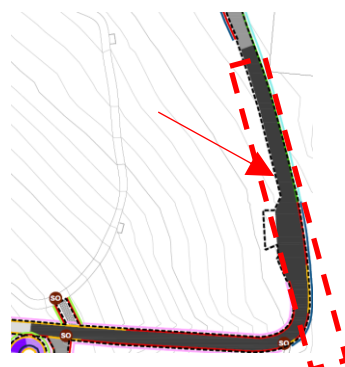
- 4.2.3.8 AP-05a e AP-05b: Planta de Pavimentos, Lancis, Mobiliário Urbano e Equipamento (fase I)
- Não está claro se a solução em pavimento betuminoso novo sobre base existente terá contenção lateral (à esquerda da imagem abaixo), pois não consta na legenda. Porém, na versão editável é indicado como muro de suporte, se assim o for, será necessário apresentar pormenor construtivo. Além disso, no orçamento consta apenas requalificação de 7 m de muro, o que não corresponde à extensão do troço. Ainda, no levantamento topográfico consta como muro de alvenaria e nas medidas cautelares como a requalificar, mas o CTE e MQT são muito generalistas na solução a adotar, se for este o caso.

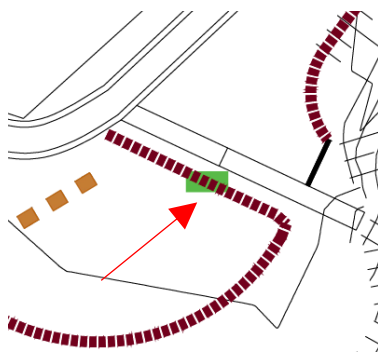
4.2.3.9 AP-05a e AP-05b: Planta de Pavimentos, Lancis, Mobiliário Urbano e Equipamento (fase II)

- a) Verificar sobreposição da guarda com o leitor literário.

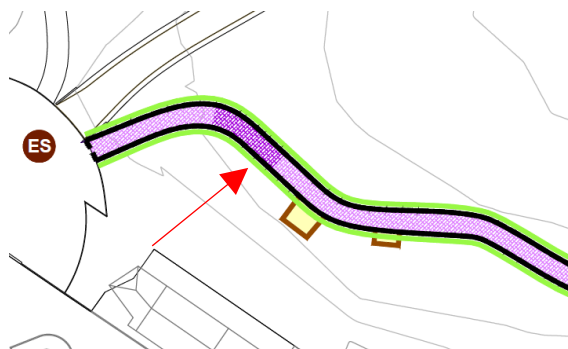
4.2.3.10 AP-05a e AP-05b: Planta de Pavimentos, Lancis, Mobiliário Urbano e Equipamento (fase III)

- a) Não há indicação, nos remates em chapa, se são para manter, a requalificar ou se são novos. Nestes mesmos locais a área de intervenção não está indicada a tracejado como nos demais locais. Verificar grafismos.

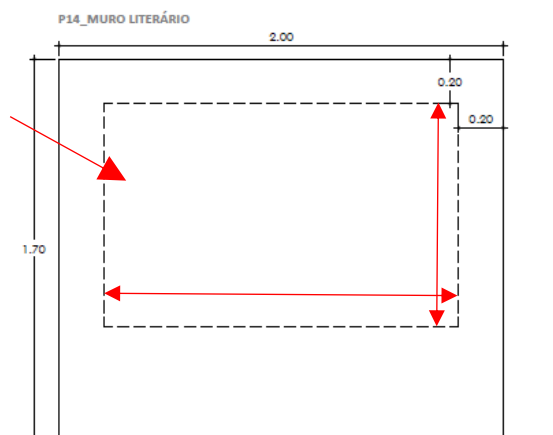
- 4.2.3.12 AP-06: Plano de sementeiras (fase II)
- a) Nada a declarar.
- 4.2.3.13 AP-06: Plano de plantação e sementeiras (fase III)
- a) Nada a declarar.
- 4.2.3.14 AP-07: Planta de Coordenação (fase I)
- a) Nada a declarar.
- 4.2.3.15 AP-07: Pormenores Construtivos (fase II)
- a) Na fase 2 não será executado pavimento em macadame, retirar pormenor P4.
- b) Incluir indicação do painel fenólico no alçado frontal, bem como sua dimensão.

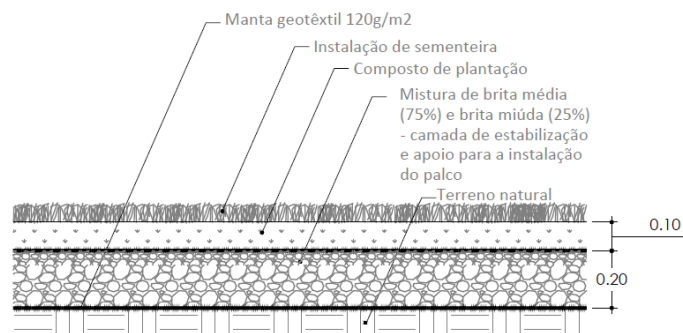
P10_ZONA DO PALCO (área nivelada)

- 4.2.3.16 AP-07: Pormenores Construtivos (fase III)
- a) Indicar a manta geotêxtil também acima da camada de brita média conforme pormenor construtivo.
