RELATÓRIO DE PERITAGEM PATRIMONIAL

Junta de Freguesia de Alvalade

P17.0859.IND.312

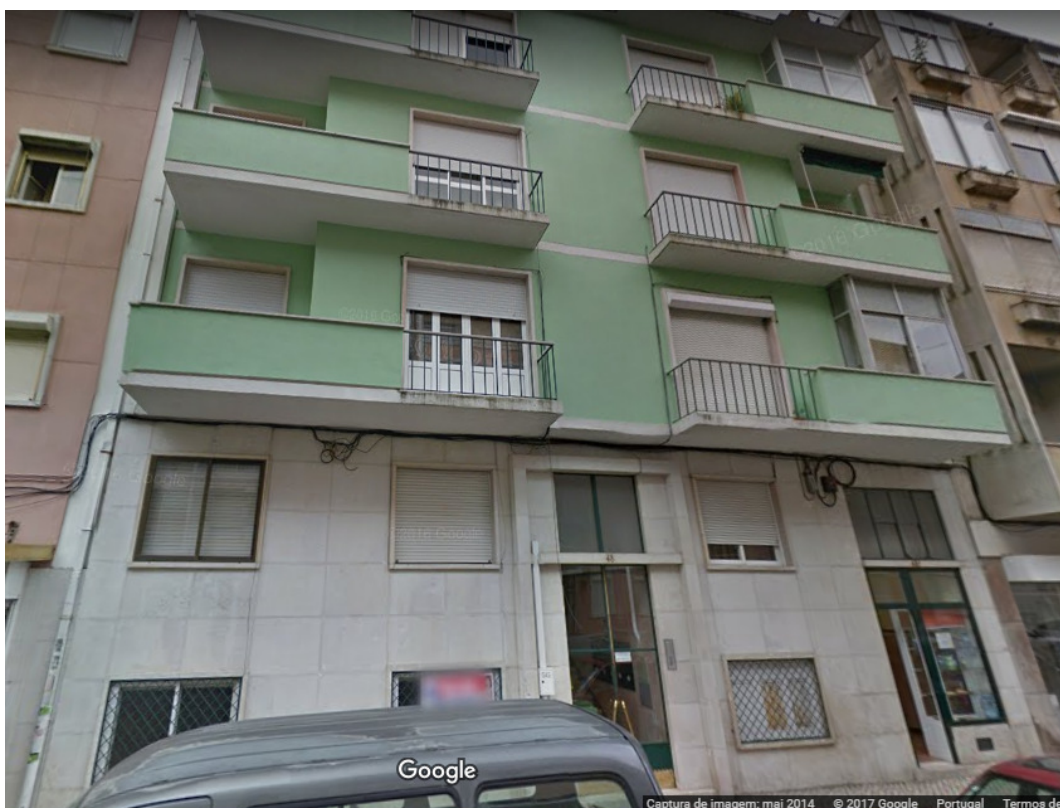
Fração lesada, situa-se na cave direita do bloco. Trata-se de uma fração de habitação de tipologia T2, possuindo uma área bruta privativa de 92,00m².

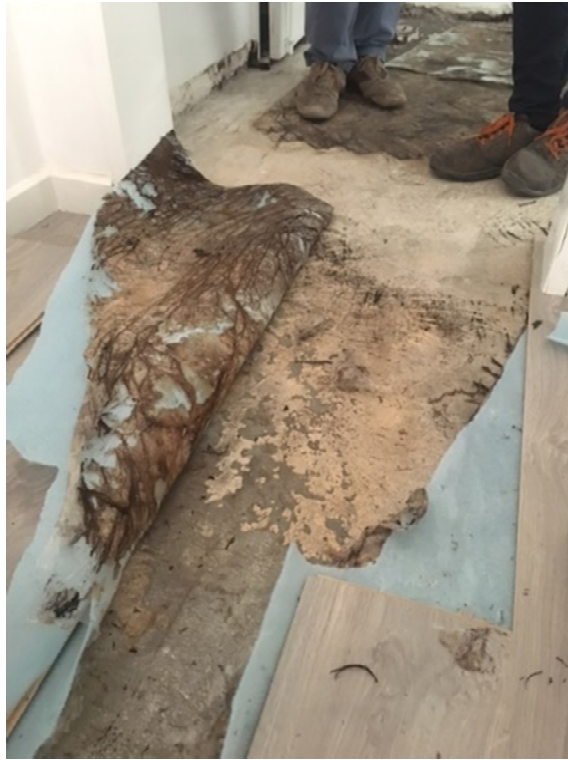
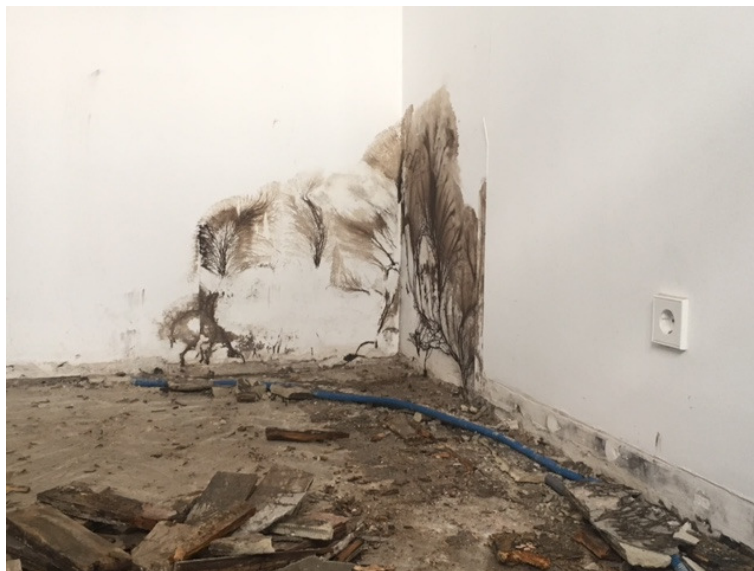
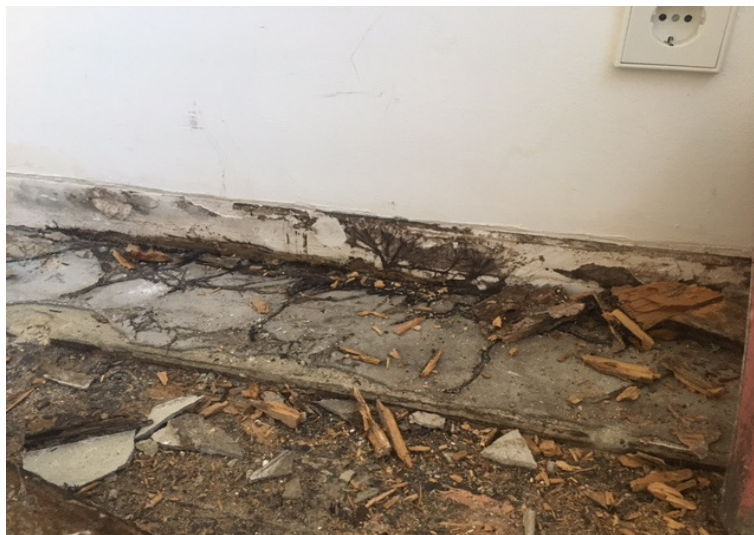
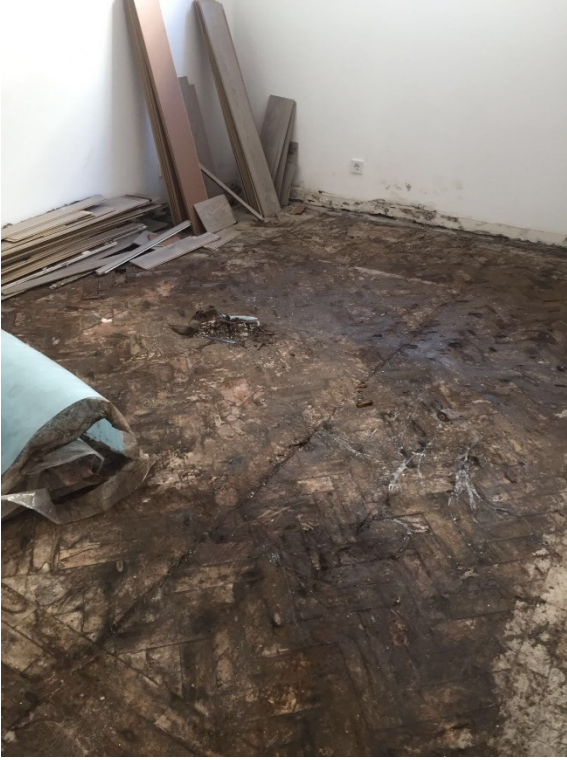
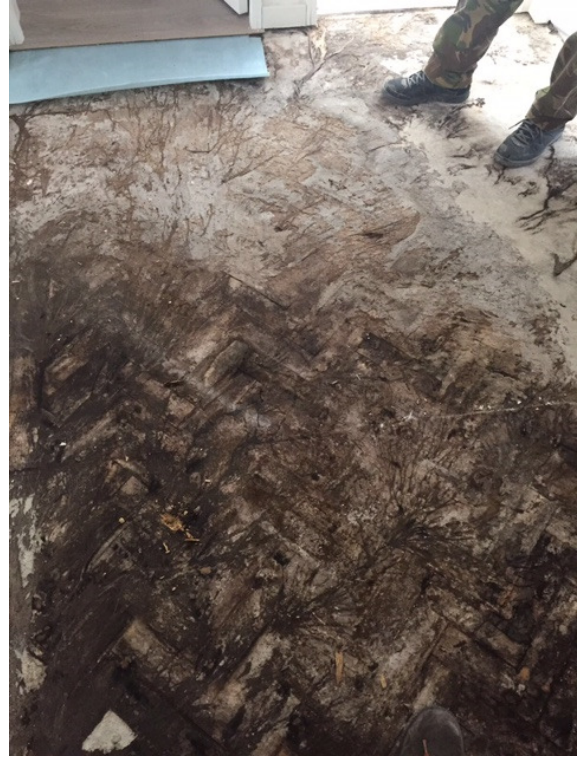
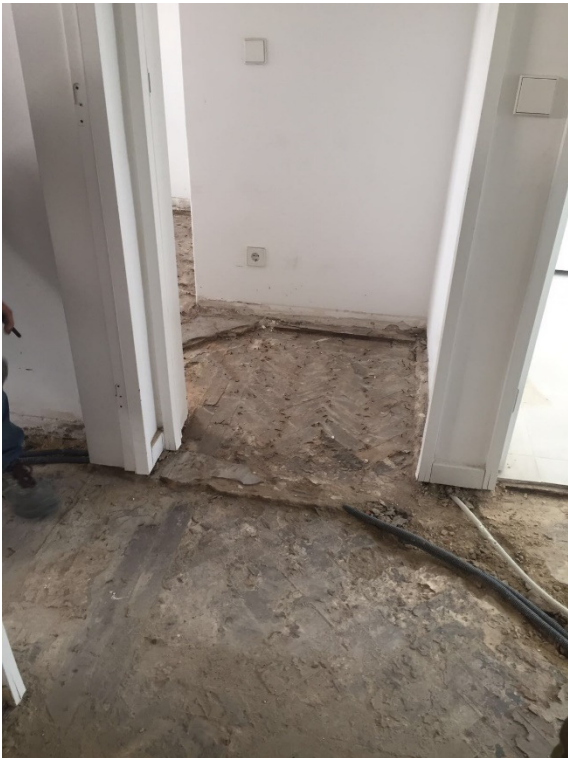
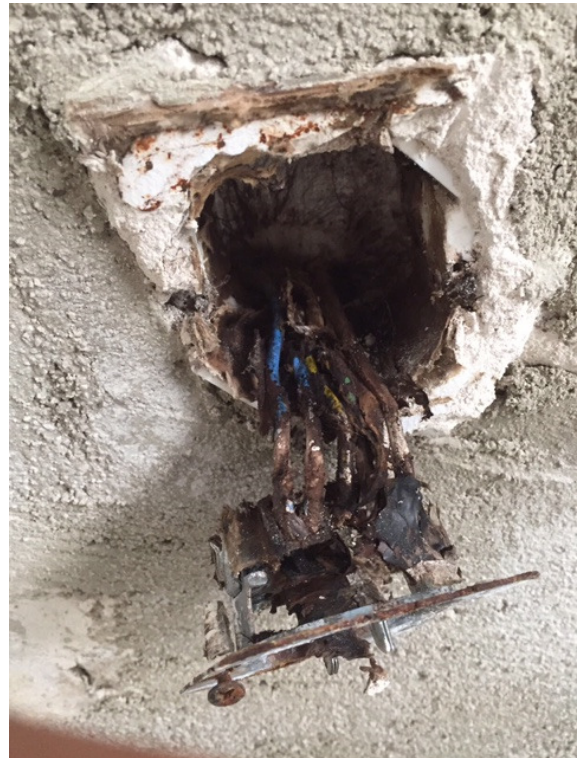
Fotografias fornecidas:

No interior da fração verificaram a existência de danos ao nível do imóvel, nomeadamente pavimentos de madeira, rodapés, aduelas das portas e paredes.

Foram-nos, no entanto, facultadas fotografias, que ilustram o estado da fração lesada antes e durante a realização de trabalhos de reparação.
