PROJETO  
 REQUALIFICAÇÃO DO ESPAÇO EXTERIOR  
 Logradouro Bairro das Caixas - Rua João Lucio

DESIGNAÇÃO  
 Promenores Pavimentos

FASE  
 PROJETO EXECUÇÃO

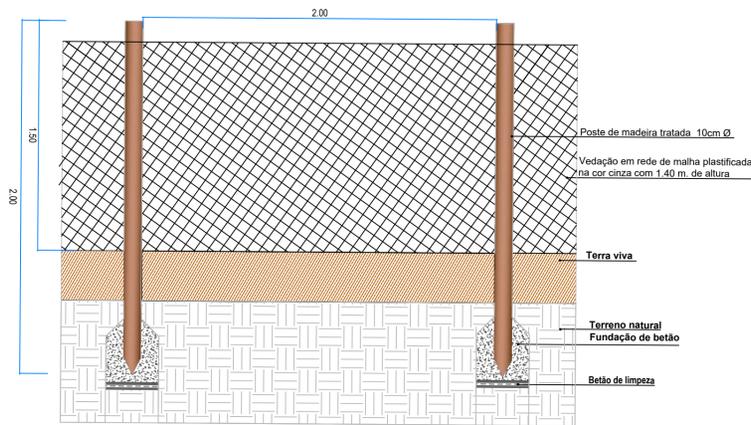
P - PORMENOR DA VEDAÇÃO EM REDOR DOS TALHÕES HORTÍCOLAS ESC.1/20

NOTA TÉCNICA DA VEDAÇÃO:  
 Vedação em rede de malha elástica ref.60x40/11 com 1,40m. de altura, malha 60x60mm e arame de 2,00mm, plastificada a cor cinza. Fixação realizada com recurso a agrafos vr 22 zincadas, com arame liso 12/8 plastificado, também a cor cinza, incluindo guia superior superior e inferior de sustentação da rede, devidamente esticada. A rede é fixa com prumos de madeira afastados entre si 2,00m.

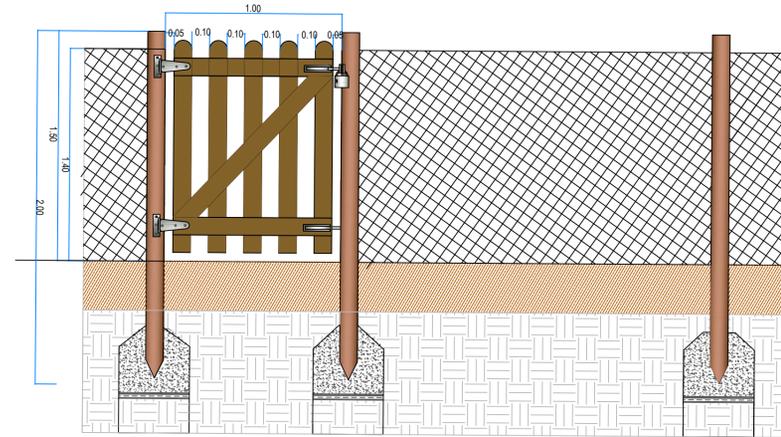
P - PORMENOR DA VEDAÇÃO E PORTÃO DOS TALHÕES HORTÍCOLAS

NOTA TÉCNICA DA VEDAÇÃO:  
 Portões executados com ripas de madeira de (1,40x 0,10x 0,01)m. com tratamento em autoclave, colocadas com afastamento de 0,10m, entre si e duas ripas de travamento posterior. Fecho superior e inferior embutido no toro de madeira lateral, cujos orifícios deverão ser perfeitamente executados à medida e sistema simples de fecho com cadeado no fecho superior. Inclui 5 cópias de chaves.
